【改善箇所説明図】

基準不具合発生箇所

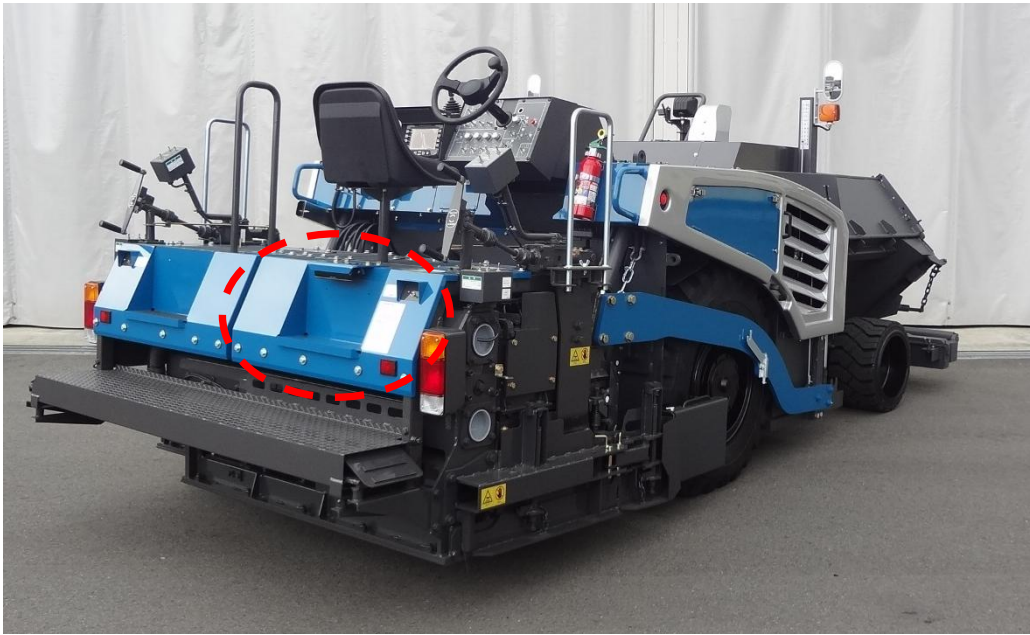
番号灯

アスファルト・フィニッシャの番号灯において、保安基準改正に伴い、改正前の番号灯が取付けられているものがある。そのため、保安基準第36条（番号灯の基準）に適合しない。

全車両、番号灯を対策品に交換する。

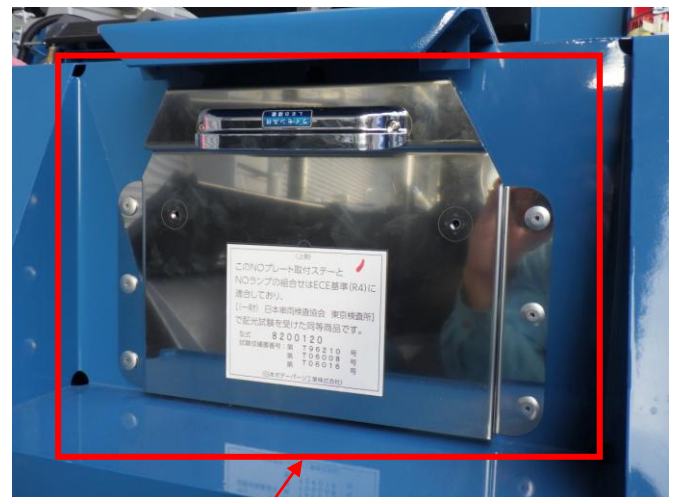
改善後

対策品番号灯及び番号標取付けプレート

注： は交換する部品を示す。

改善済車両は番号灯を交換するので、番号灯の形状により行う。
